Příloha 03: Zjištěné závady na dopravní síti

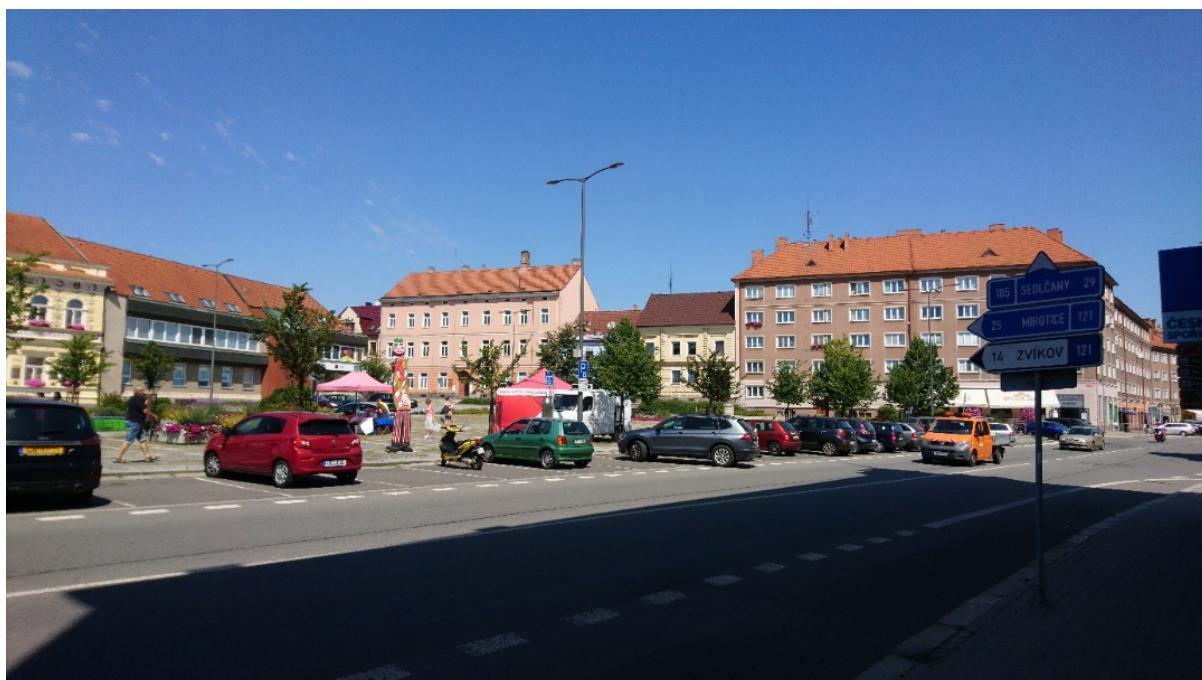
Kolmá parkovací stání jsou vzhledem k intenzitě vozidel v ulici Riegrova nevhodně a nebezpečně umístěna. Řidiči couvající z parkovacího stání nevidí na projíždějící vozidla, což může vézt k nehodové situaci. Vozidla z vyjíždějící z parkoviště zároveň blokují provoz na průtahu II/105, čímž dochází ke kongescím. Toto parkoviště by bylo vhodné odstranit a přesunout jinam (např. na část plochy autobusového nádraží). Viz Obrázek 2.1.

Obrázek 2.1: Parkoviště nám. E. Beneše

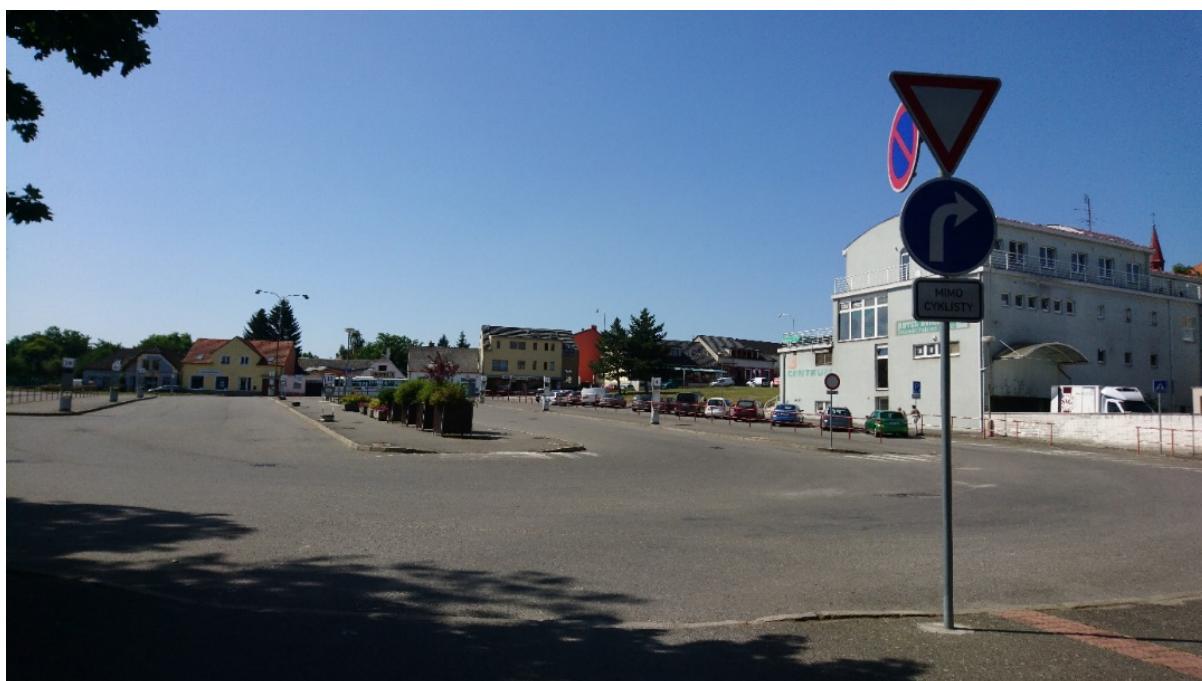
Prostor mezi šikmými parkovacími stáními a zábradlím je velmi úzký. Zábradlí je hůře viditelné. Může dojít ke kolizi couvajících vozidel z parkovacích míst se zábradlím. Kapacita parkoviště je nízká.

Z důvodu nedostatečné aplikace vodorovného značení na autobusovém nádraží může dojít ke zmatení řidiče, který na autobusové nádraží přijede ze severu. Není zcela zřejmé, kam má řidič odbočit podle značky Přikázaný směr jízdy vpravo. Značku Zákaz vjezdu může řidič osobního vozidla vzhledem k její vzdálenosti přehlédnout a vjet do trajektorie jízdy autobusu. Viz Obrázek 2.2.

Obrázek 2.2: Značení u autobusového nádraží a parkoviště autobusové nádraží

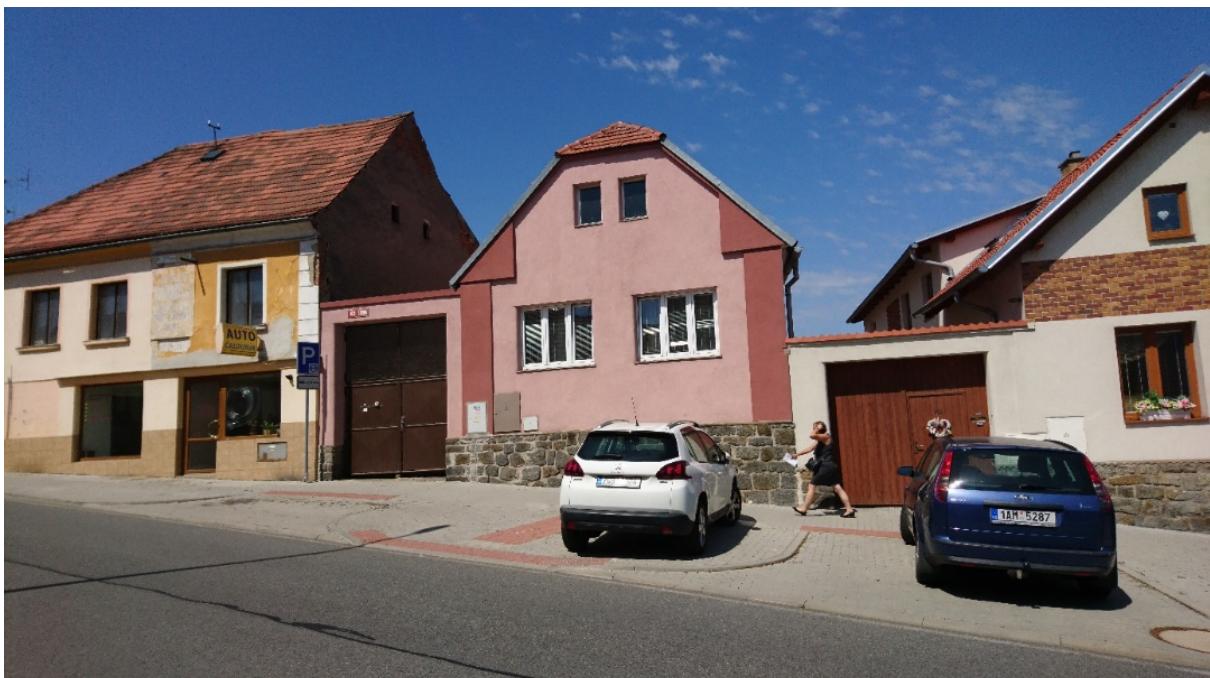
U křižovatky ulic Švermova a Úzká je umístěna dopravní značka parkoviště (max 30 min) bez parkovacích míst. Před značkou se nachází dva výjezdy z řadových domů a místo pro přecházení. Za značkou je chodník a dále je prostor komunikace příliš úzký k bezproblémovému zaparkování vozidla. Není možné zde legálně parkovat. Viz Obrázek 2.3.

Obrázek 2.3: Parkoviště u kostela v ulici Švermova

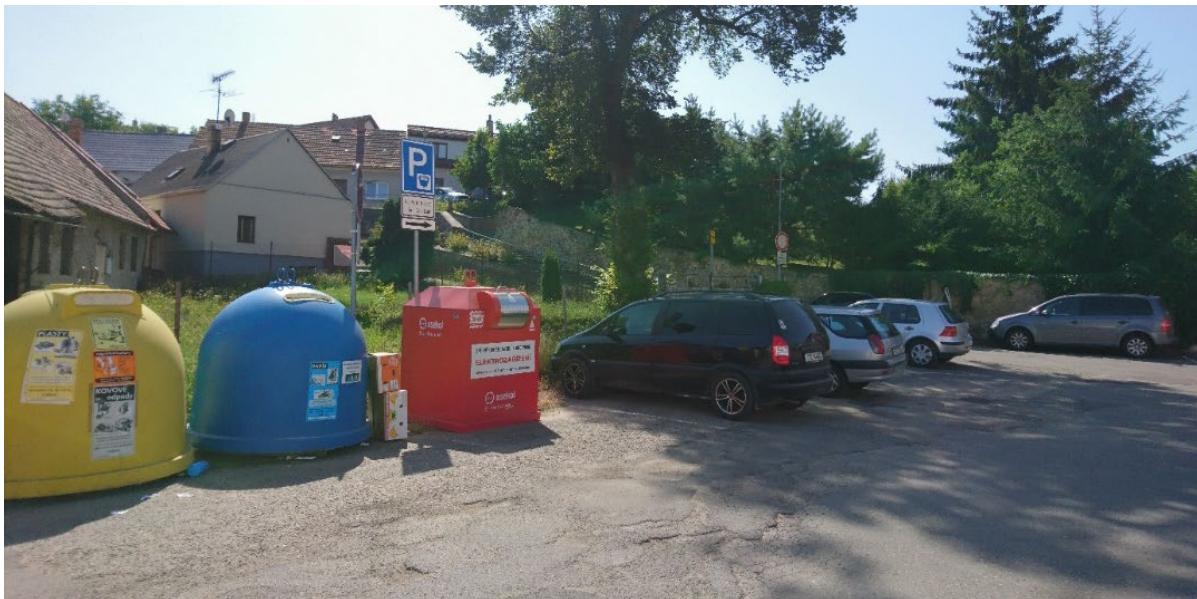
Dodatková tabulka u parkoviště Pod Farou odkazující na umístění parkovacího automatu neukazuje správným směrem (navádí na obchod Ovoce a zelenina). Zmatení lidé hledající parkovací automat mohou v nepozornosti zkřížit cestu projíždějícím automobilům. Hrozí nebezpečí kolize ztraceného chodce s vozidlem. Viz Obrázek 2.4 a Obrázek 2.5.

Obrázek 2.4: Nevhodně natočená dodatková tabulka

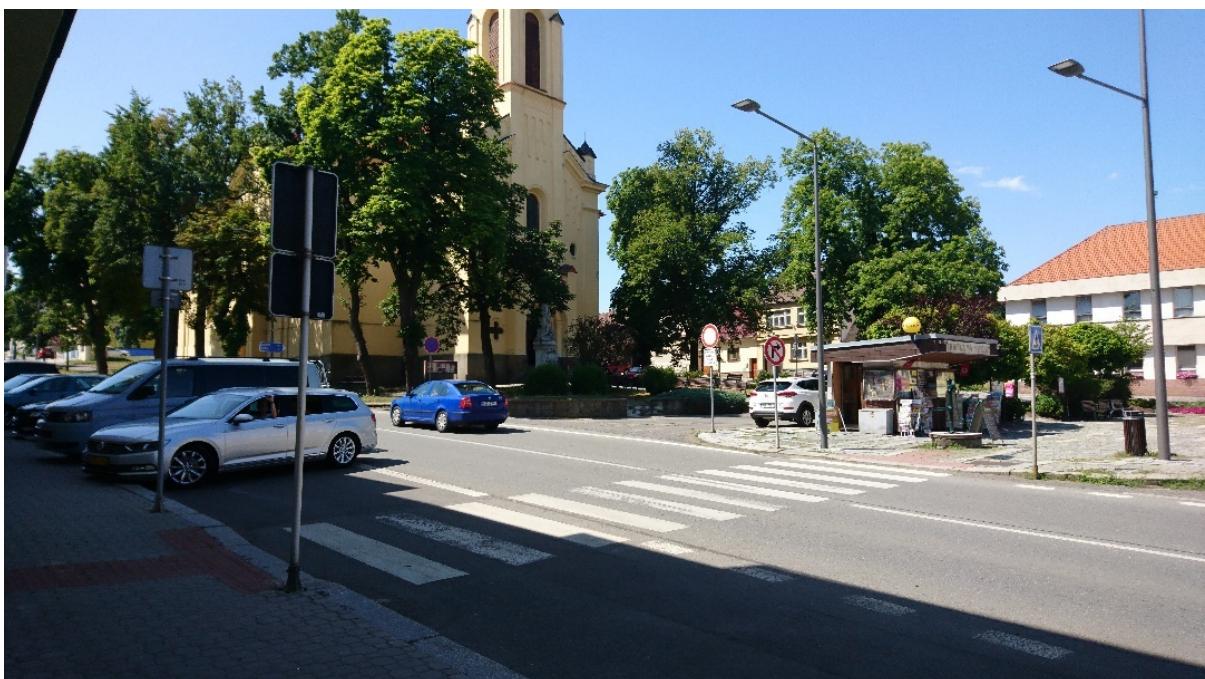
Přechod pro chodce má nevyhovující délku cca 9 m (max. možná délka neřízeného přechodu 7 m při provozu linkové hromadné dopravy, jinak 6,5 m). Zároveň nevyhovuje rozhledovým poměrům, protože je fyzicky možné zaparkovat automobil příliš blízko přechodu (min. vzdálenost parkovacích míst od přechodu je 5 m). Hrozí, že přecházející chodec bude řidičem přehlédnut a může dojít ke srážce. Viz Obrázek 2.6.

Obrázek 2.6: Dlouhý přechod pro chodce na náměstí E. Beneše

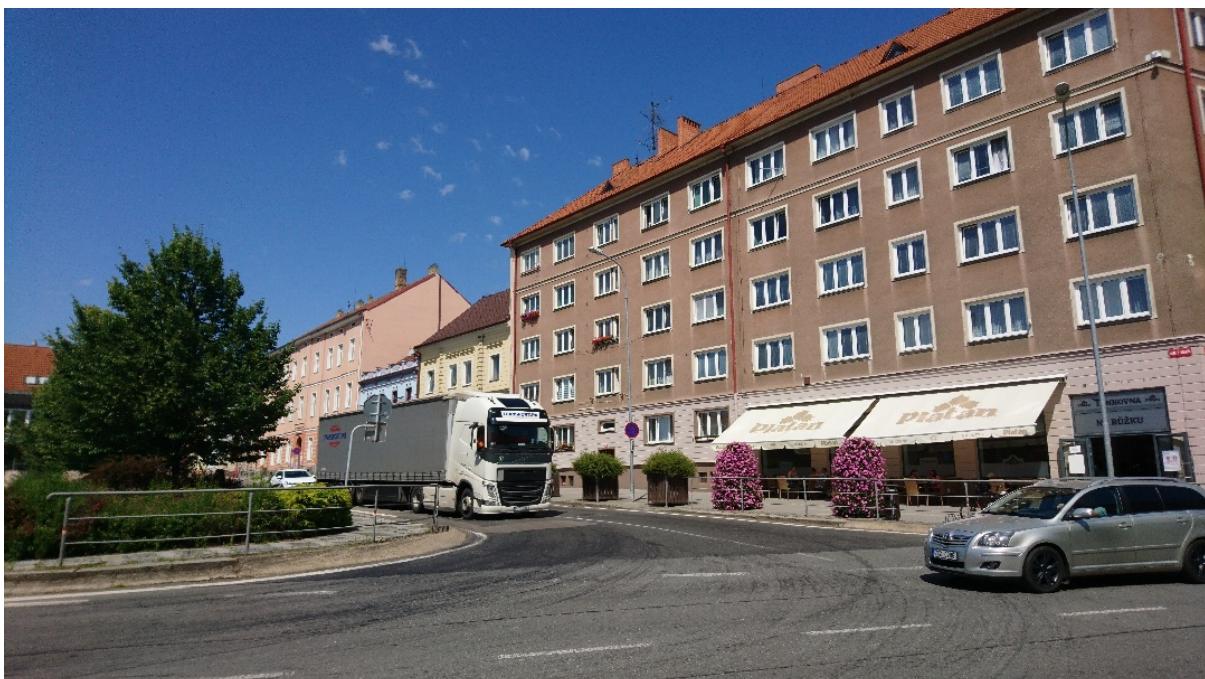
Poloměr oblouku nároží křižovatky je pro provoz velkých nákladních automobilů ve směru z ulice 5. května do ulice Riegerova (směr jih) příliš malý. Nákladní automobily si musí najet tak, že vjíždějí do protisměrného jízdního pruhu. Hrozí srážka s protijedoucím vozidlem. Viz Obrázek 2.7.

Obrázek 2.7: Křižovatka ulic Riegerova a 5. května

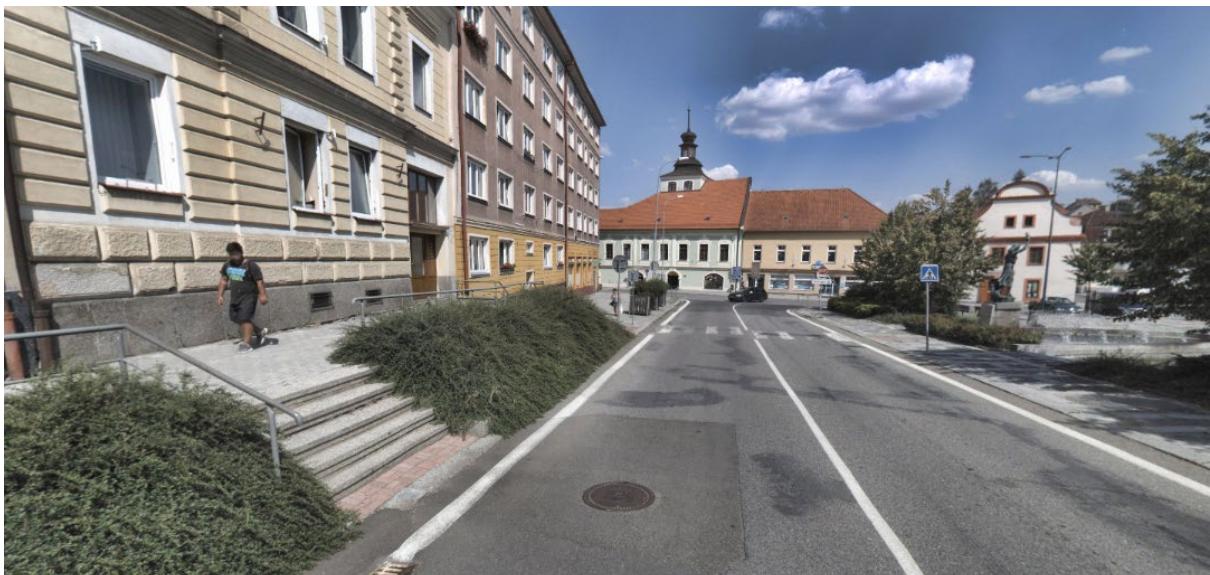
Na náměstí E. Beneše ústí schodiště přímo do silnice, kde není přechod pro chodce ani místo pro přecházení. Řidiči zde chodce nečekají. Navíc existuje riziko pádu chodce do vozovky, zejména v zimních měsících. Chodník u nedalekého přechodu pro chodce je z jedné strany částečně zakrytý keřovitým porostem, což zhoršuje rozhledové poměry. Viz Obrázek 2.8.

Obrázek 2.8: Schodiště ústící přímo na komunikaci a blízký přechod pro chodce [Google street view]

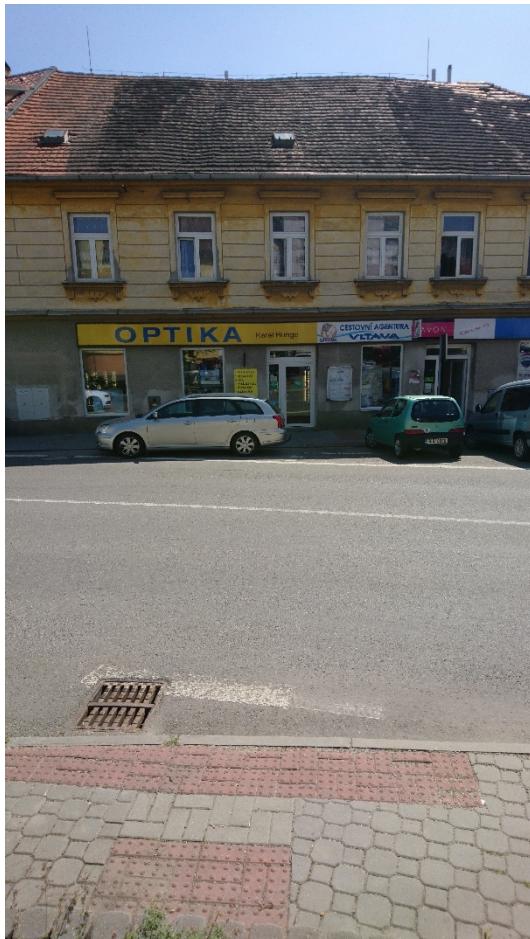
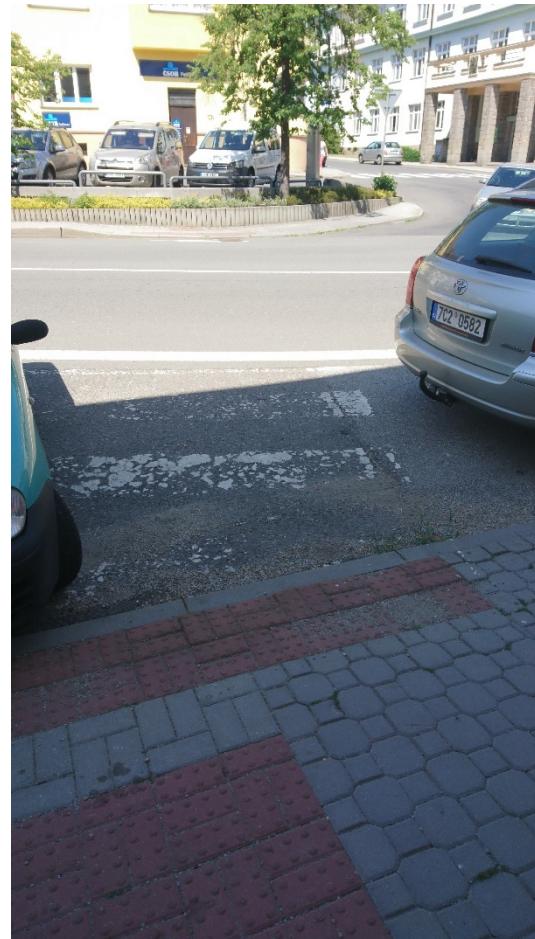
Obrázek 2.9: Místa pro přecházení

Místo po přecházení přes ulici Masarykova je příliš dlouhé, parkují na něm automobily a nachází se zde zbytky vodorovného značení přechodu pro chodce. Všechny přechody pro chodce u Husova náměstí jsou příliš dlouhé. Viz Obrázek 2.9.

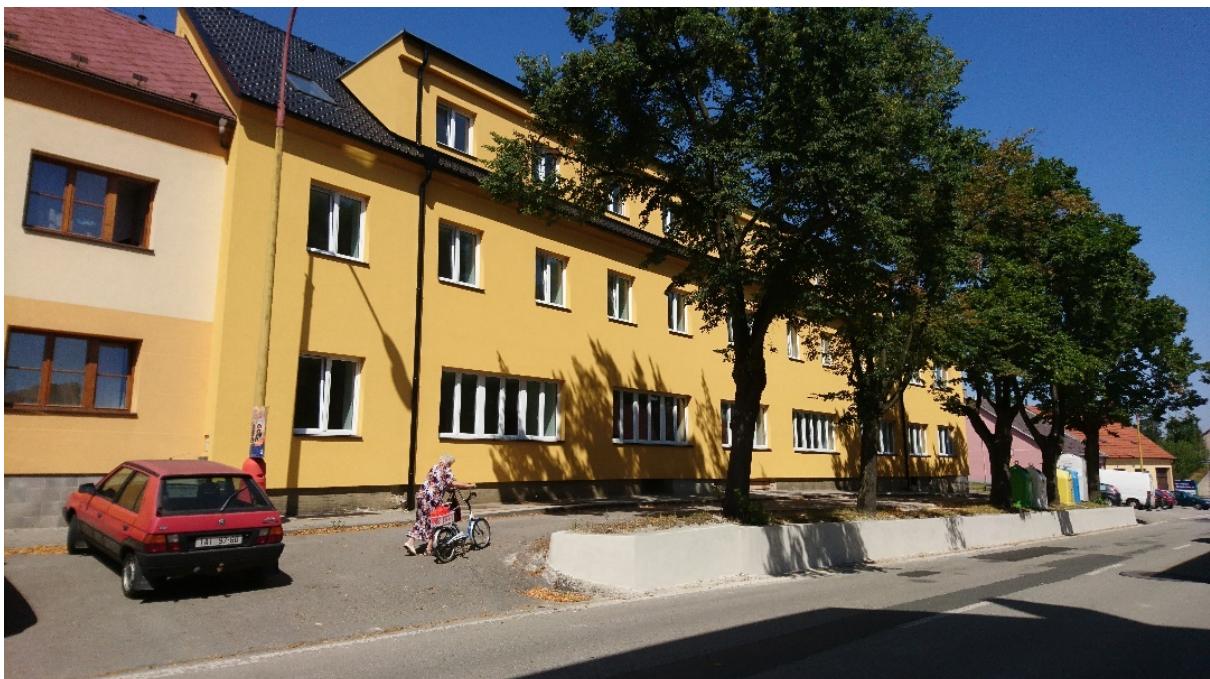
V případě najetí vozidla na vyvýšenou plochu mezi domem č. 172 a stromořadím není kvůli parkujícím vozidlům možné z plochy sjet. Současný účel plochy je neznámý. Plocha je příliš úzká i pro podélné parkování vozidel. Viz Obrázek 2.10.

Obrázek 2.10: Sjezd z plochy u domu č. 172 v Masarykově ulici

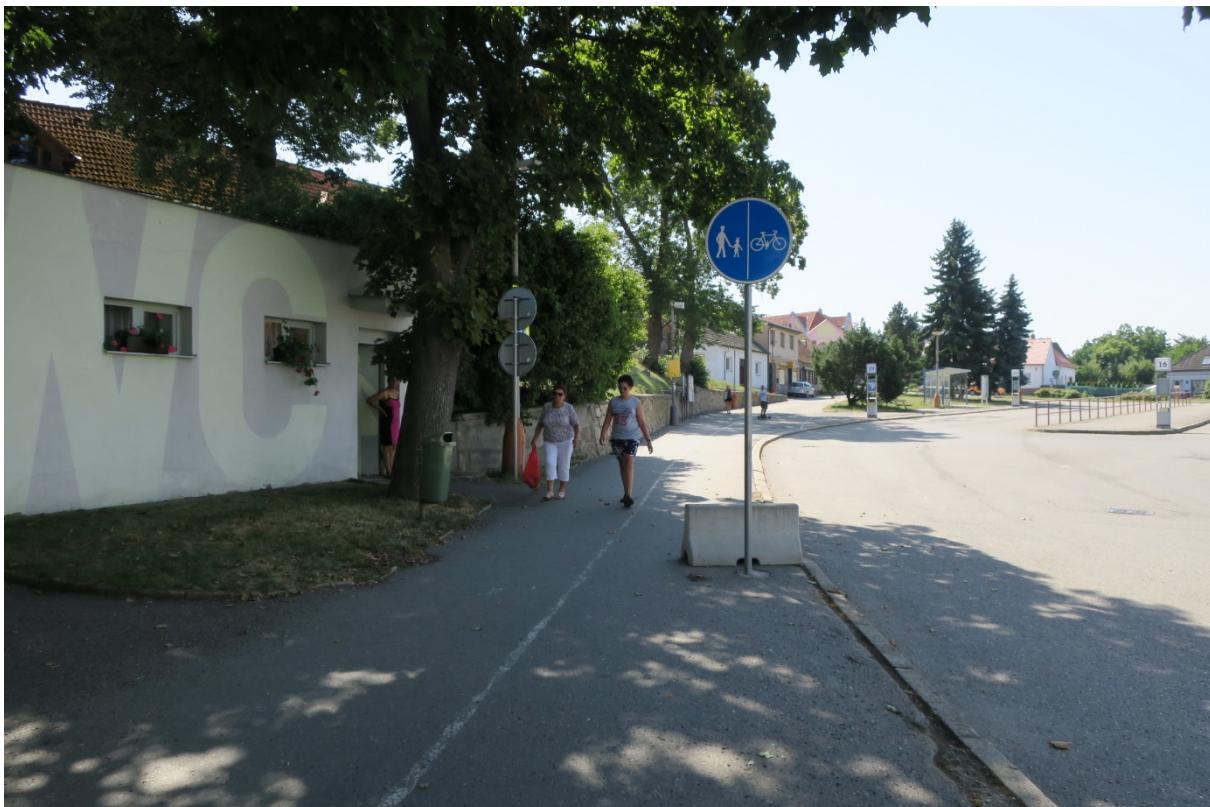
V Milevsku není cyklistická infrastruktura na dostatečné úrovni propojení a provedení. Tento stav je známý obyvatelům i vedení města. S tím jsou spjaté rovněž záležitosti, které jsou uvedeny na obrázcích níže, které představují bariéry pro cyklisty. Viz Obrázek 2.11, Obrázek 2.12, Obrázek 2.13.

Obrázek 2.11: Cyklistická stezka u autobusového nádraží

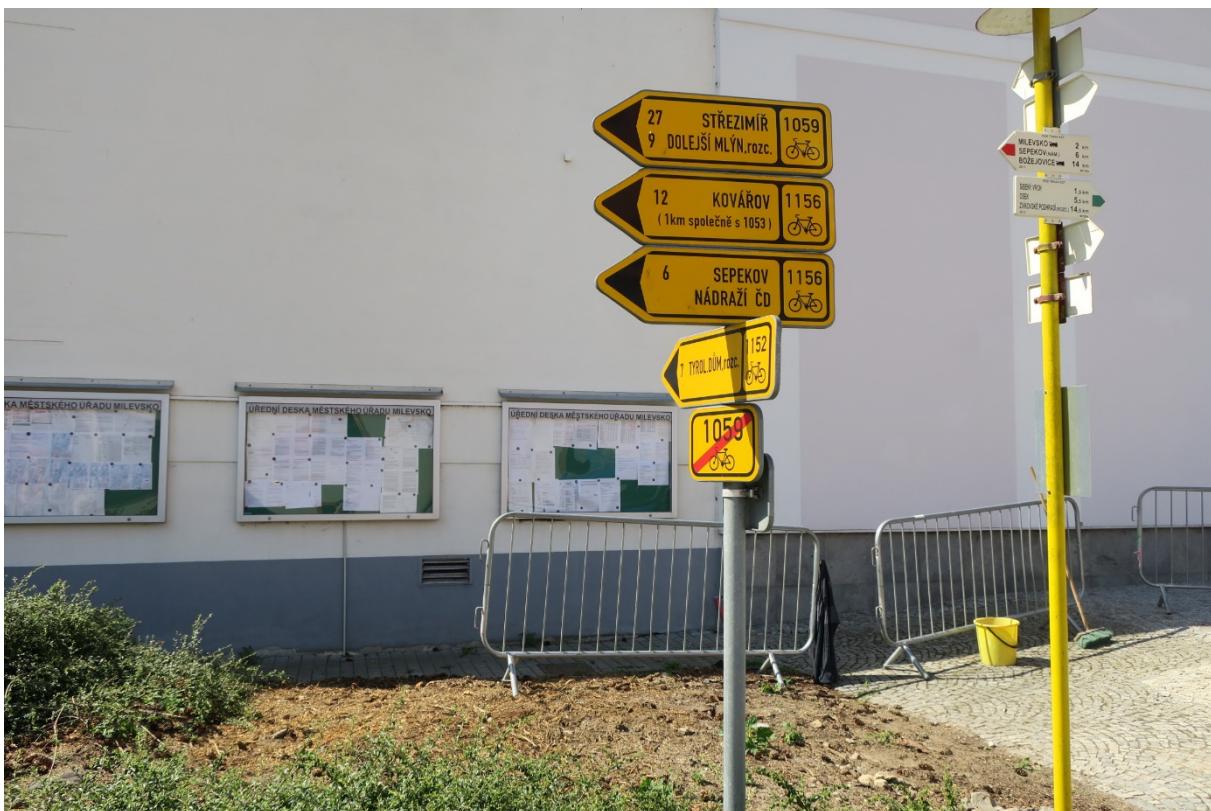
Obrázek 2.12: Rozcestník cyklistické dopravy na náměstí Milevska

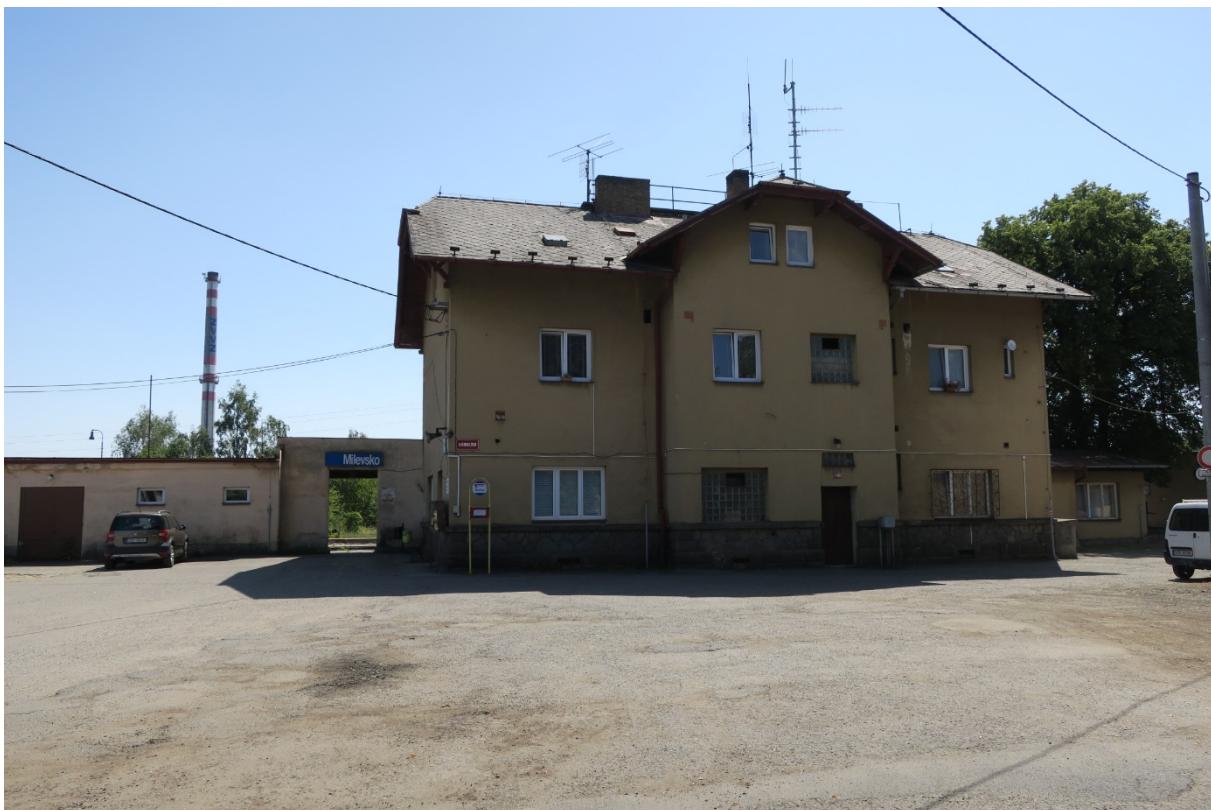
Obrázek 2.13: Nedostatečná infrastruktura před vlakovým nádražím
